MAGYAR NEMZETI MÚZEUM
RÁKÓCZI MÚZEUMA
SÁROSPATAK

SZAKMAI BESZÁMOLÓ

az NKA Közgyűjtemények Kollégiuma által támogatott
„Nyírbátori stallum restaurálása” című pályázat megvalósításáról

**Dokumentáció a nyírbátori csonka stallumon történt
restaurátori beavatkozásokról I. rész**

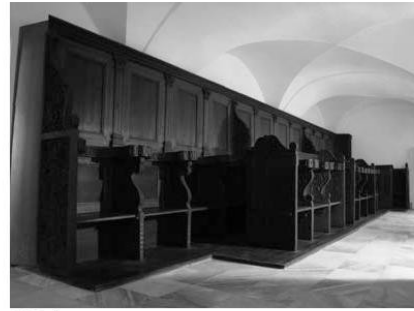
2014

A kóruspad egészen sötét, „dióbarna” megjelenésű, mely az eredeti tölgyfa szintől nagymértékben eltér. Érdekes ez azért, mert Bárányné Oberschall Magda Nyírbátori stallumok 1937-es könyvében megjelent fényképfelvételén a bútor díszítőelemei, faragványai jól kivehetők, értékelhetők, míg mindez 2011-ben már egészen sötét tónust mutat.

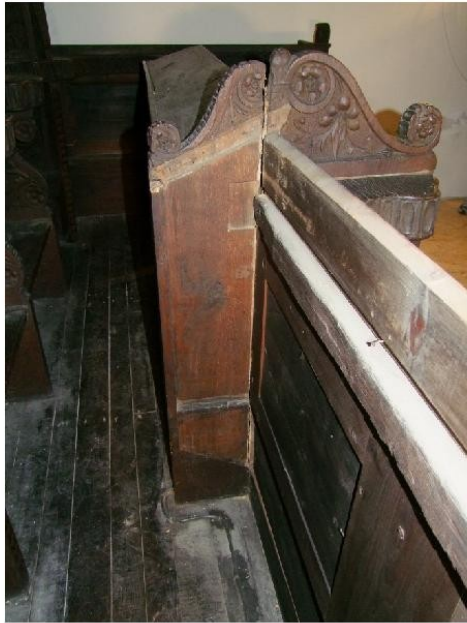
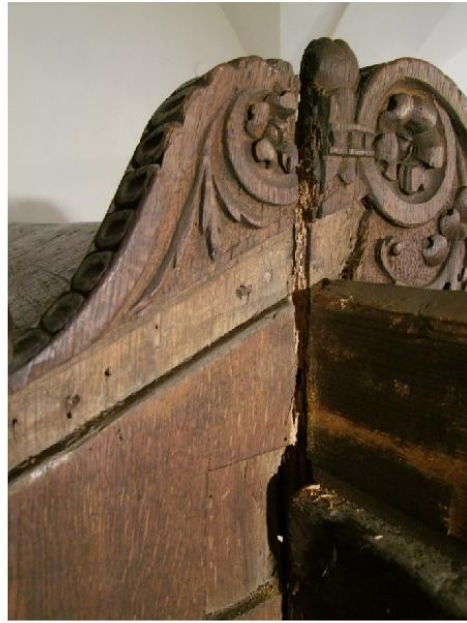
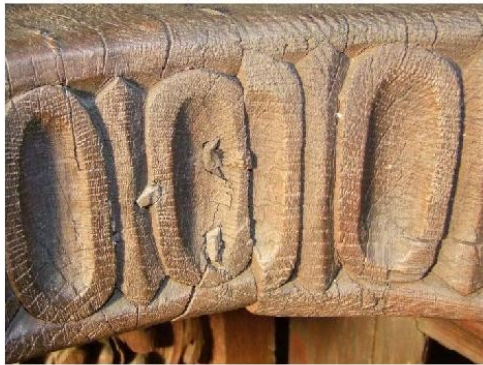
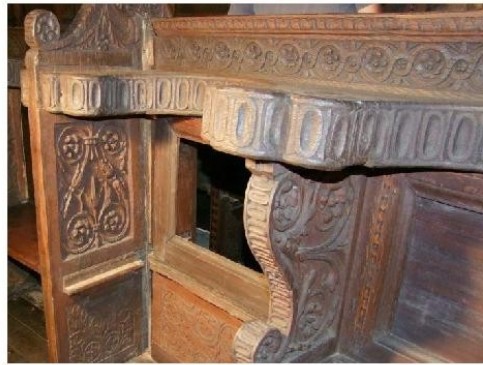
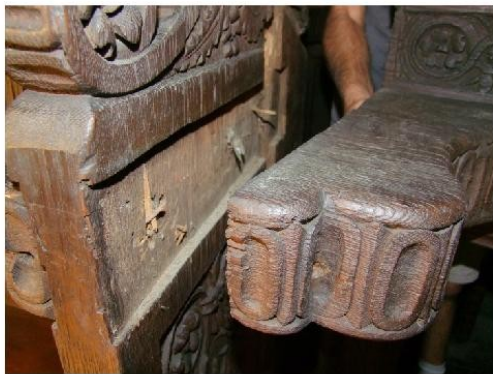
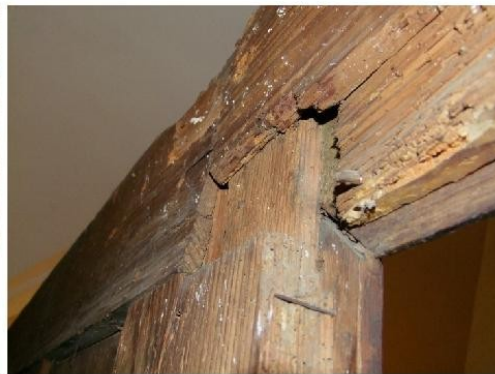
A bontás során egyes darabok a szuvasodás miatt önmaguktól több részre hullottak szét. A különböző korokban történt mozgások, áthelyezések, szállítások alkalmával a stallum darabjait többféle módon rögzítették egymáshoz. Találtunk: faszeges megoldásokat, kovácsolt szeges megerősítést, valamint huzalszögeket, facsavarokat is. Feltételezéseink szerint a szegeket és a facsavarokat a legutóbbi összerakás során használhatták, kifejezetten szerkezetépítési szerepük volt. A facsavarozást rendkívül durván, a homlokzati oldalon át végezték, a keletkezett felületi mélyedéseket viaszos anyaggal kitömték.

A négyhetes légmentesen történt lezárás után elkezdtük a fóliarétegek bontását. A fóliarétegek lebontása után négy héten át szellőztettük a stallumot, nyitott ablakok és ventilátorok együttes alkalmazásával, a múzeum felé továbbra is biztosítva a légmentes lezárást.

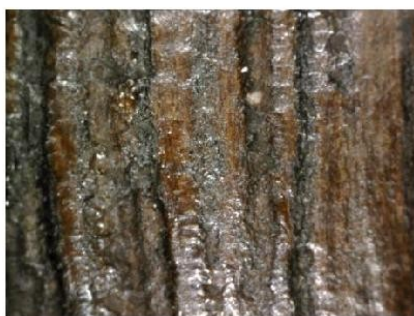
Enyvvel átkent felület

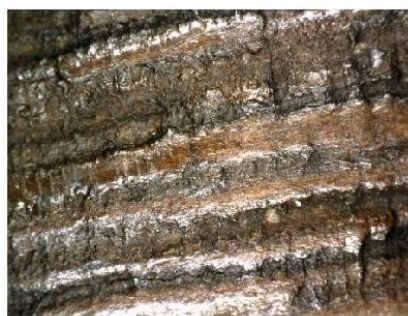
Enyvvel átkent felület

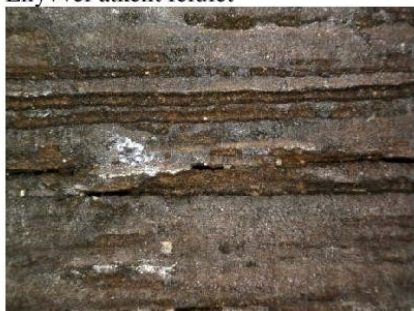
Enyvvel átkent felület

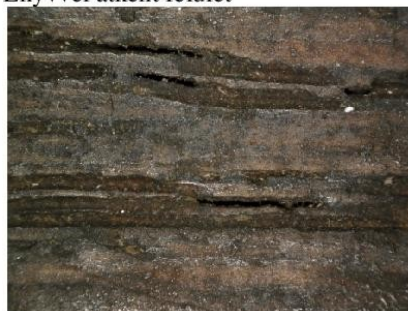
Enyvvel átkent felület

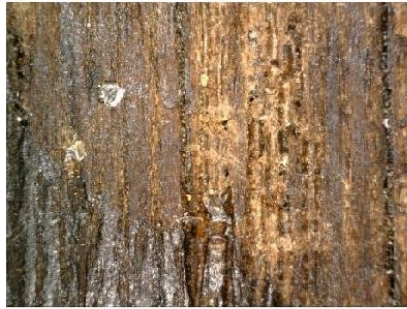
Enyvvel átkent felület

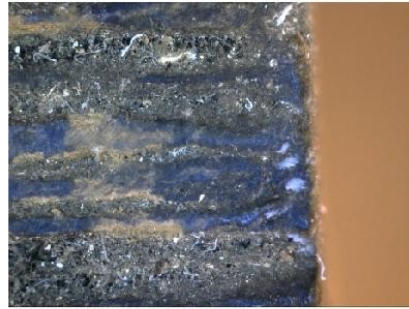
Bútorápoló- és kezelőszerek

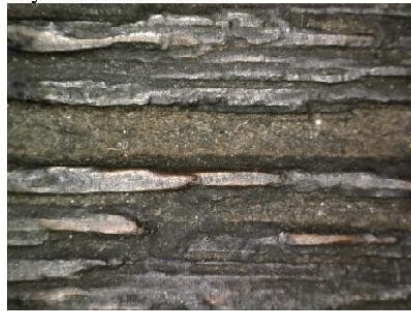
Töltőanyagos enyves kitöltés

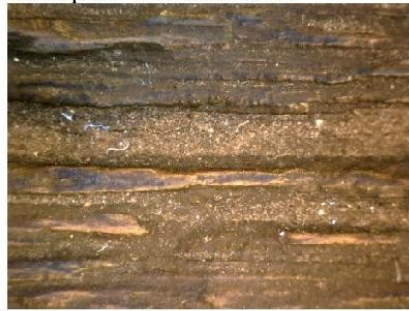
Töltőanyagos enyves kitöltés

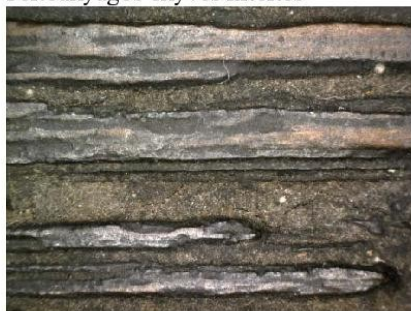
Töltőanyagos enyves kitöltés

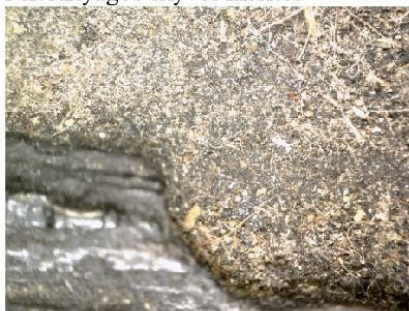
Töltőanyagos enyves kitöltés

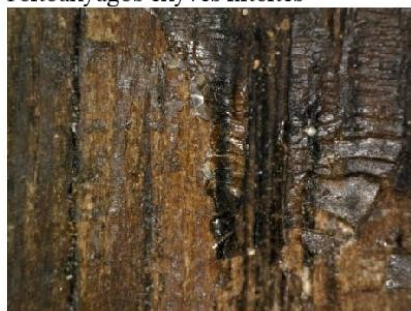
Enyvlecsorgás

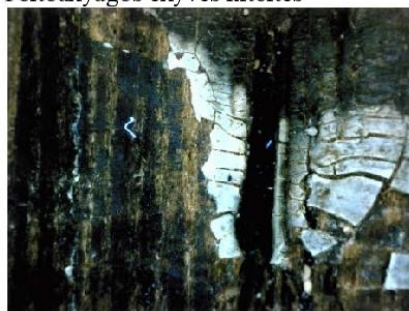
Enyvlecsorgás UV fényben

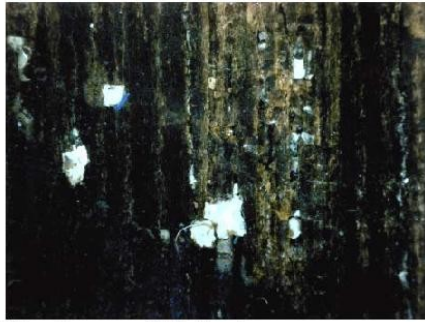
Viaszbevonat UV fényben

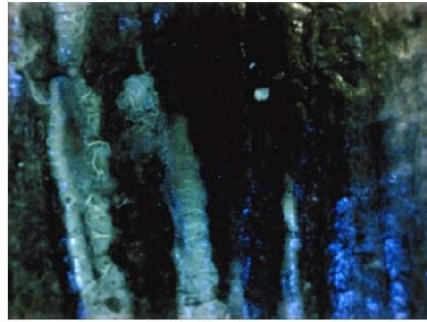
Viaszbevonat UV fényben

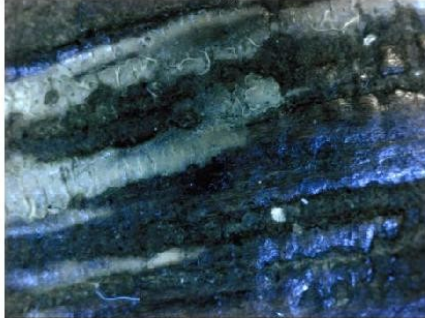
Enyves felület feletti újabb viaszolás

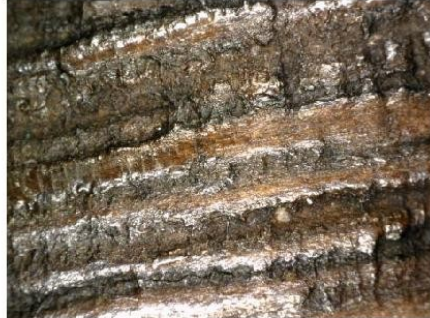
Enyves felület

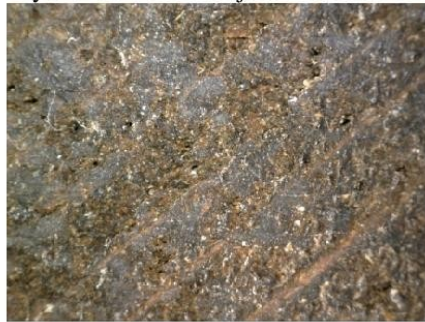
Enyvezett évgyűrűk a bütü metszeten

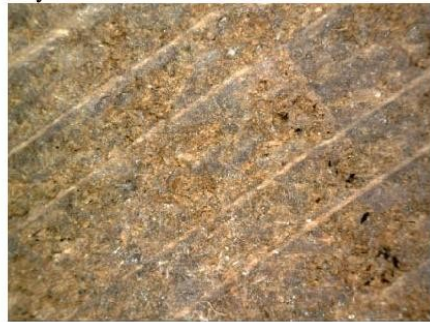
Enyvezett évgyűrűk a bütü metszeten
