MAGYAR NEMZETI MÚZEUM
RÁKÓCZI MÚZEUMA
SÁROSPATAK

SZAKMAI BESZÁMOLÓ

az NKA Közgyűjtemények Kollégiuma által támogatott
„Nyírbátori stallum restaurálása” című pályázat megvalósításáról

**Dokumentáció a nyírbátori csonka stallumon történt
restaurátori beavatkozásokról I. rész**

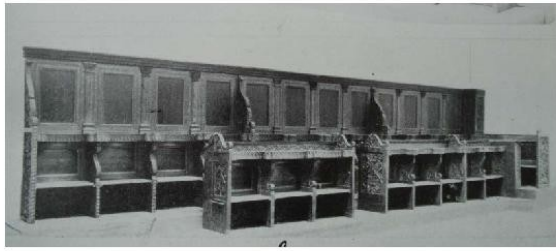
1936

A kóruspad egészen sötét, „dióbarna” megjelenésű, mely az eredeti tölgyfa szintől nagymértékben eltér. Érdekes ez azért, mert Bárányné Oberschall Magda Nyírbátori stallumok 1937-es könyvében megjelent fényképfelvételén a bútor díszítőelemei, faragványai jól kivehetők, értékelhetők, míg mindez 2011-ben már egészen sötét tónust mutat.

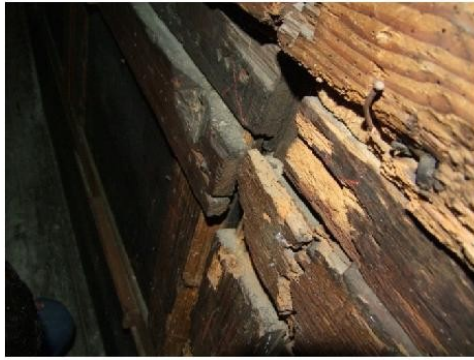
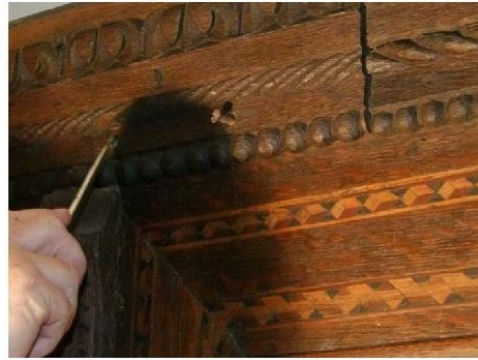
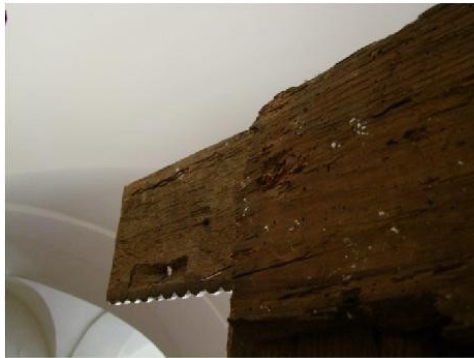
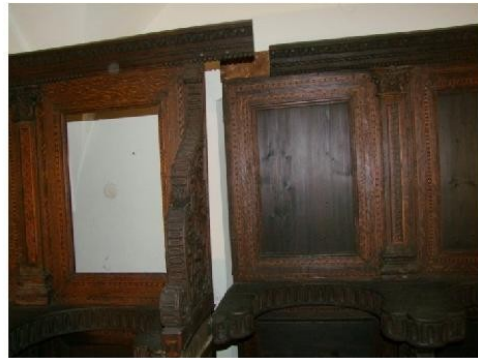
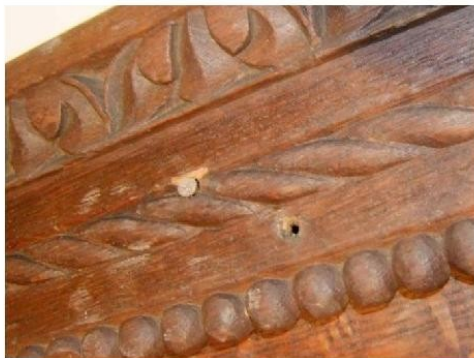
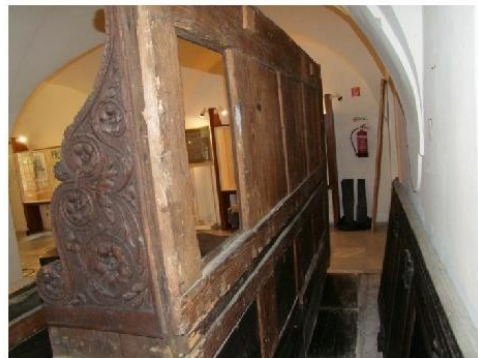
Bontás

A bontás során egyes darabok a szuvasodás miatt önmaguktól több részre hullottak szét. A különböző korokban történt mozgások, áthelyezések, szállítások alkalmával a stallum darabjait többféle módon rögzítették egymáshoz. Találtunk: faszeges megoldásokat, kovácsolt szeges megerősítést, valamint huzalszögeket, facsavarokat is. Feltételezéseink szerint a szegeket és a facsavarokat a legutóbbi összerakás során használhatták, kifejezetten szerkezetépítési szerepük volt. A facsavarozást rendkívül durván, a homlokzati oldalon át végezték, a keletkezett felületi mélyedéseket viaszos anyaggal kitömték.

A négyhetes légmentesen történt lezárás után elkezdtük a fóliarétegek bontását. A fóliarétegek lebontása után négy héten át szellőztettük a stallumot, nyitott ablakok és ventilátorok együttes alkalmazásával, a múzeum felé továbbra is biztosítva a légmentes lezárást.

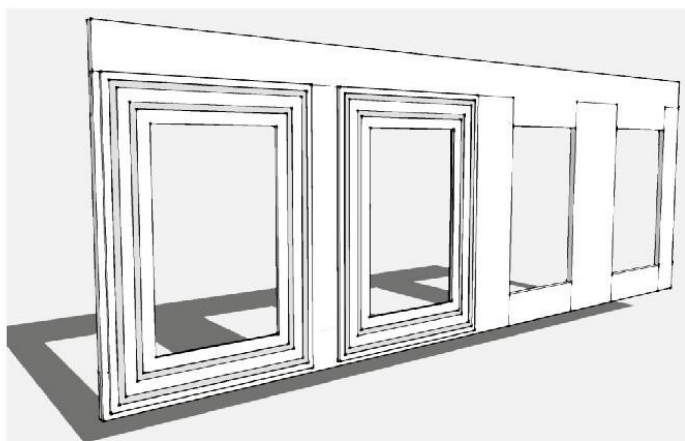
Fenyőkeret átlapoló kötési és a faszegekkel rögzített intarziabetétes keretek pozicionálása
